複数回焼きならし処理 2. 25Cr-1Mo 鋼の 溶接熱影響部細粒域クリープ損傷挙動

Creep damages of fine grained heat affected zone of welded 2.25%Cr-1%Mo steel with plural times of normalizing before welding.

○Hideshi Tezuka Materials Engineering Group, R&D Center, The Tokyo Electric Power Company Inc.

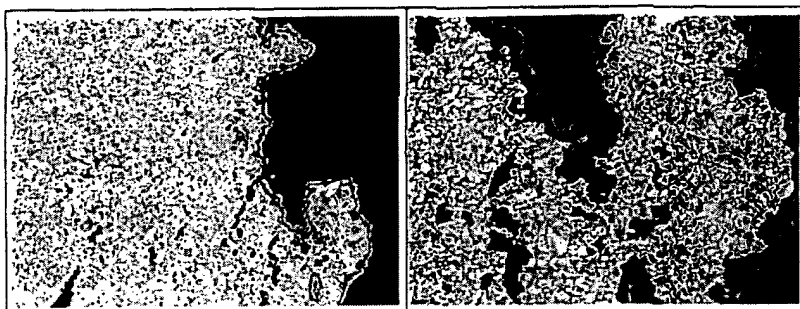
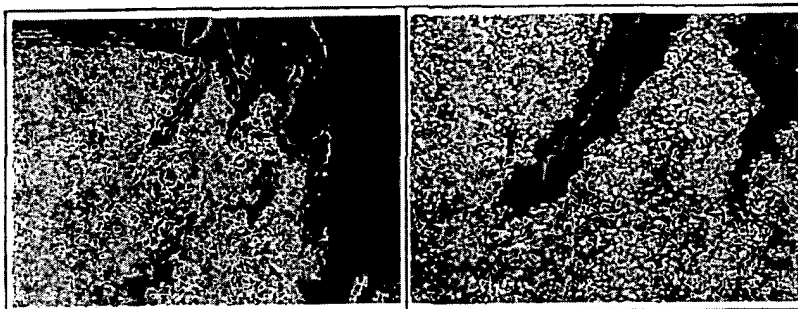
Fig.7 Optical micrographs of fractured specimens

Fig.6 に 873K×54MPa の条件で実施したクリープ破断後試験片のマクロ組織観察結果を、Fig.7 にミクロ組織観察結果を示す。複数回焼きならし処理／低不純物材において、顕著な破断伸びが認められる。同試料では、Fig.7(d)に示すように、結晶粒が大きく変形してから破断しており、タイプIV損傷の発生は認められない。一方、従来プロセスでは、不純物レベルにかかわらずタイプIV損傷の発生が認められた。また、従来プロセスで製作した大型継ぎ手材は、全て HAZ 細粒域においてタイプIV損傷が発生して破断しており、破断伸びも小さかった。なお、これらの特徴は、他の条件で実施したクリープ破断試験片でも同様に認められた。
